1. 施設概要について

2. 経年劣化状況について

3. 耐震診断結果について

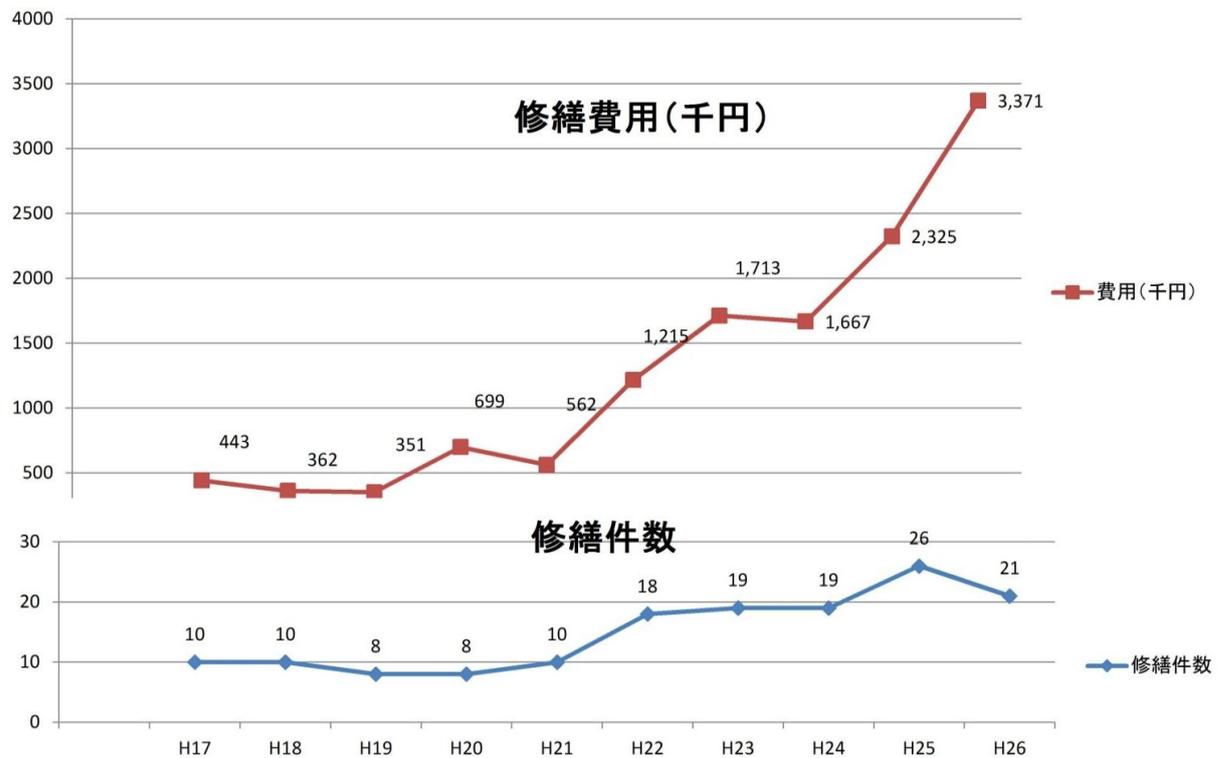
*近年、設備に関連するトラブルが増加傾向にあることから、設備の劣化が進行しているものと考えられる。

*その他:自動ドア・その他建具のトラブル、天井修繕、ガラスの修理、間仕切り変更、外壁修繕等
