—基本構想目次（案）—

## 第1章 現状と課題

### 1. 現庁舎施設概要

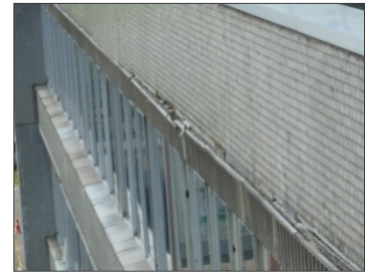
タイル部分においては凍害を受け、剥離、落下が見受けられ、コンクリート部分は鉄筋が露出し、劣化が著しい。

【外壁のタイル剥離】

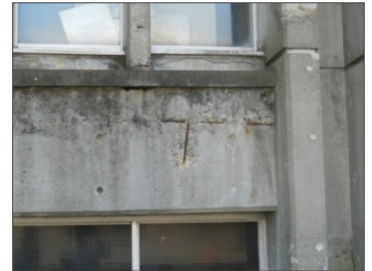
【外壁の鉄筋露出】

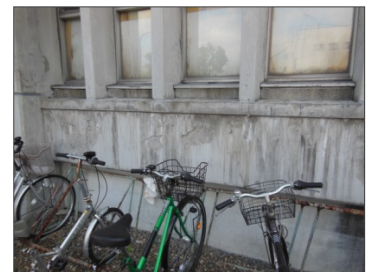
【外壁の仕上剥離】

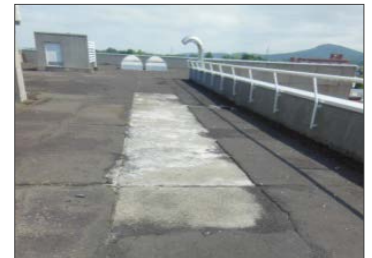
屋根面保護のアスファルトが剥れ、雨水管周辺の傷み、防水シールの劣化が認められる。

【屋上の仕上剥離】

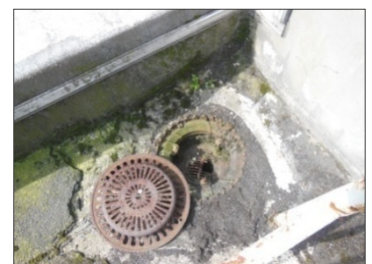
【屋上の排水口】

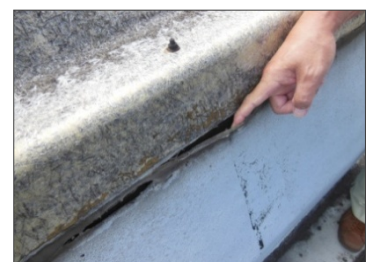
【屋上防水の立上り】

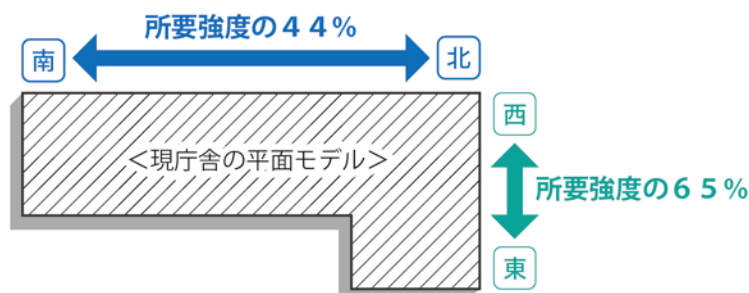
【耐震診断結果：Is 値※1】（平成8年耐震診断報告書より）

しかしながら、南北方向では地階から2階、東西方向では1階の耐震性が不足している状況にある。

南北方向の判定	東西方向の判定
塔屋（4階）	1.15	1.01
3階	0.96	1.42
2階	0.49	1.10
1階	0.36	0.53
地階	0.62	0.98

(1) 窓が多く、RC壁が比較的少なく、かつ柱の耐力も低いため、南北方向で所要強度の44%、東西方向で65%である。

(2) 特に1階南北方向の耐震性が低い。

(3) 建物全体の傾きは認められず構造上問題となる大きな、せん断亀裂も認められないが漏水による鉄筋錆の溶け出しや白色のコンクリート生成物が全館にわたって発生している。

診断の結果から、Is 値 0.81 以上になるよう耐震改修を行う場合は、各階ごとの耐震補強として耐震壁（10ヶ所）、耐震ブレース（18ヶ所）、耐震スリット（6ヶ所）等の工事が必要となります。

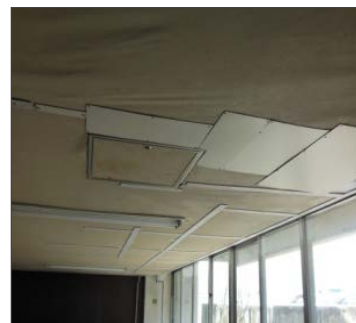
雨漏りのため、漏水跡や天井材の剥れがある。

【室内天井の剥がれ】

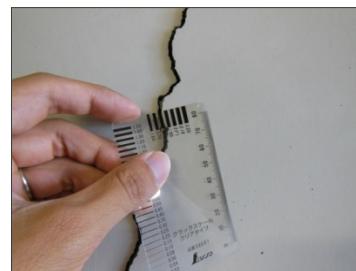
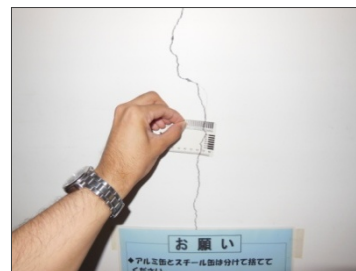
コンクリート壁に大きなひび割れが生じている。

【室内コンクリート壁のクラック】

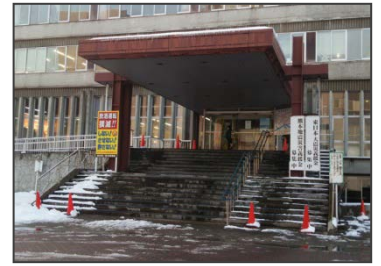
現庁舎の玄関は階段となっており、スロープはあるものの高齢者や障がい者等への配慮が十分でありません。

【現庁舎玄関】

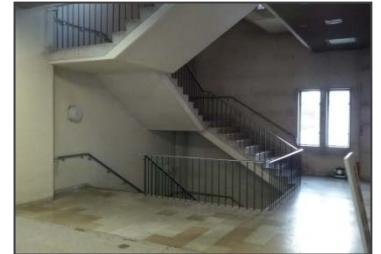
【現庁舎階段】

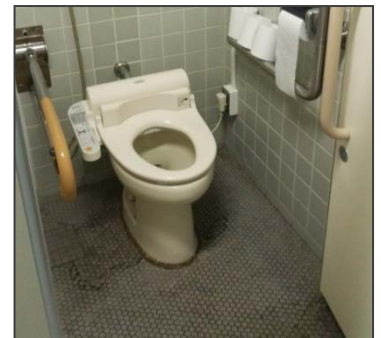
【現庁舎トイレ】
